# INFORME DE ESTADO DE CONSERVACIÓN Y PROCESO FOTOGRAMÉTRICO DE LA ESCULTURA DRAGOIBURU

Koldobika Jauregi, 1986 · Bedoña, Arrasate/Mondragón (Gipuzkoa)

## Documentación fotogramétrica y estado de conservación

Campaña 01 · Captura del 9 de octubre de 2026 · Informe del 13 de octubre de 2026

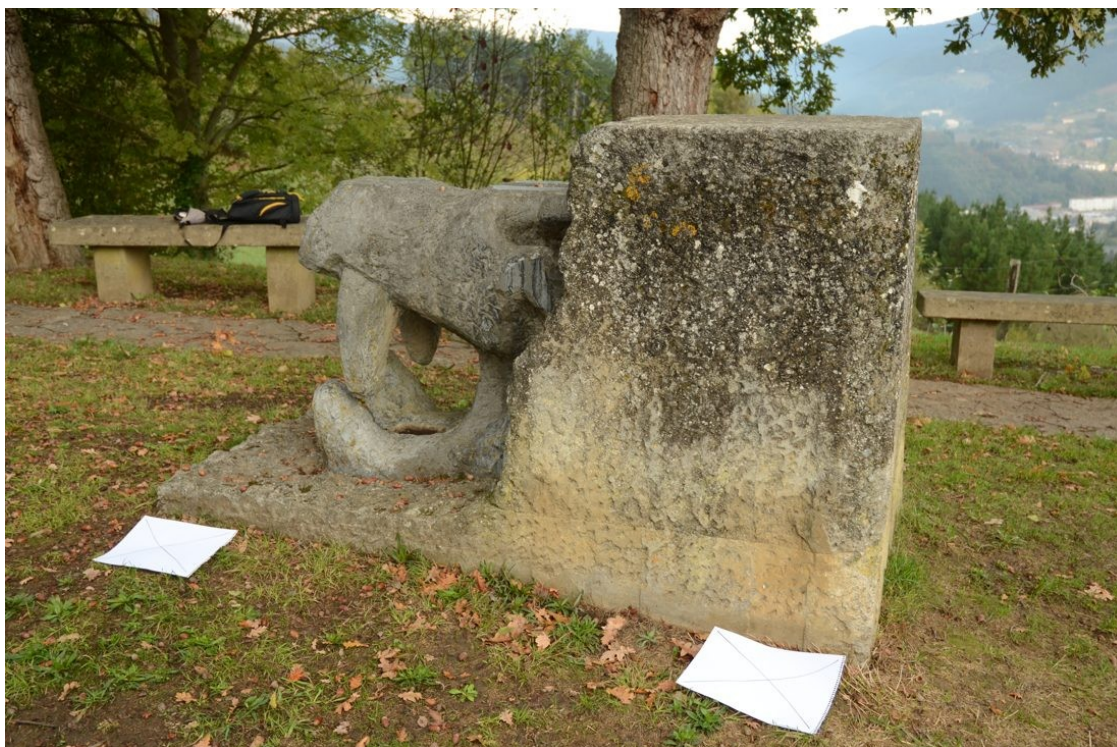
*Figura 1. Vista general desde la cara hacia el valle (lateral B), con el roble que da sombra a la pieza y las hojas de escala en el suelo. Fotografía 0009, 09/10/2026.*

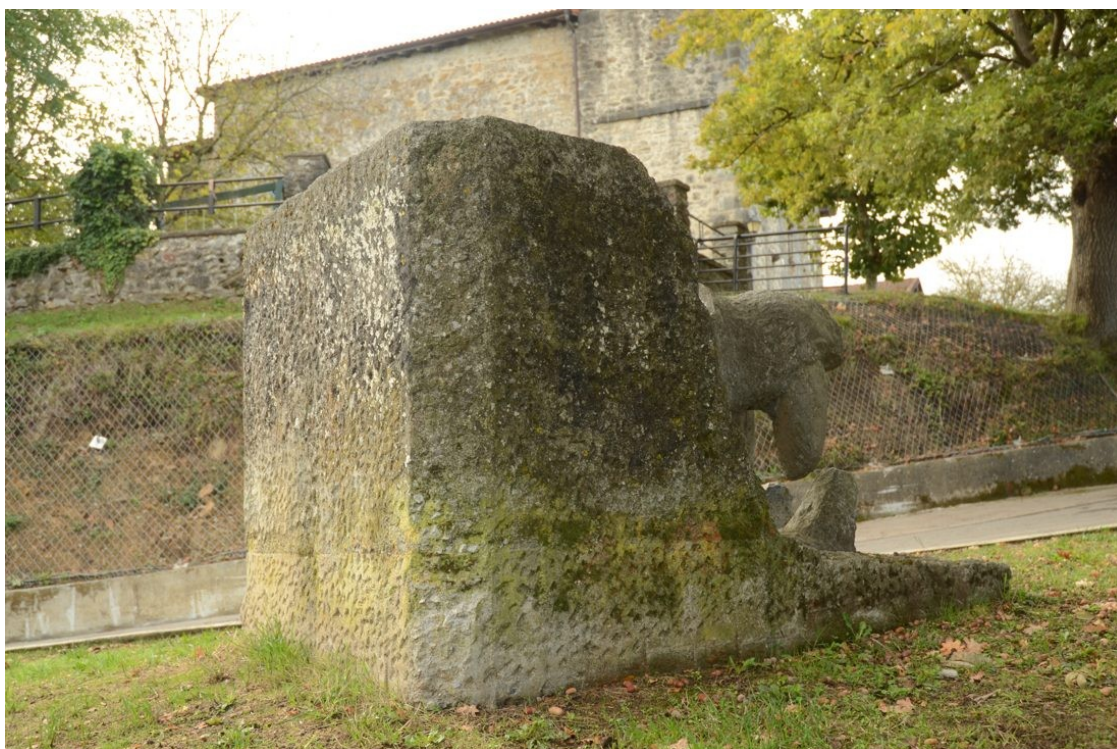
*Figura 2. Cara en sombra (lateral A), hacia la iglesia de Santa Eulalia, con la franja verde de la base. Fotografía 0061, 09/10/2026.*

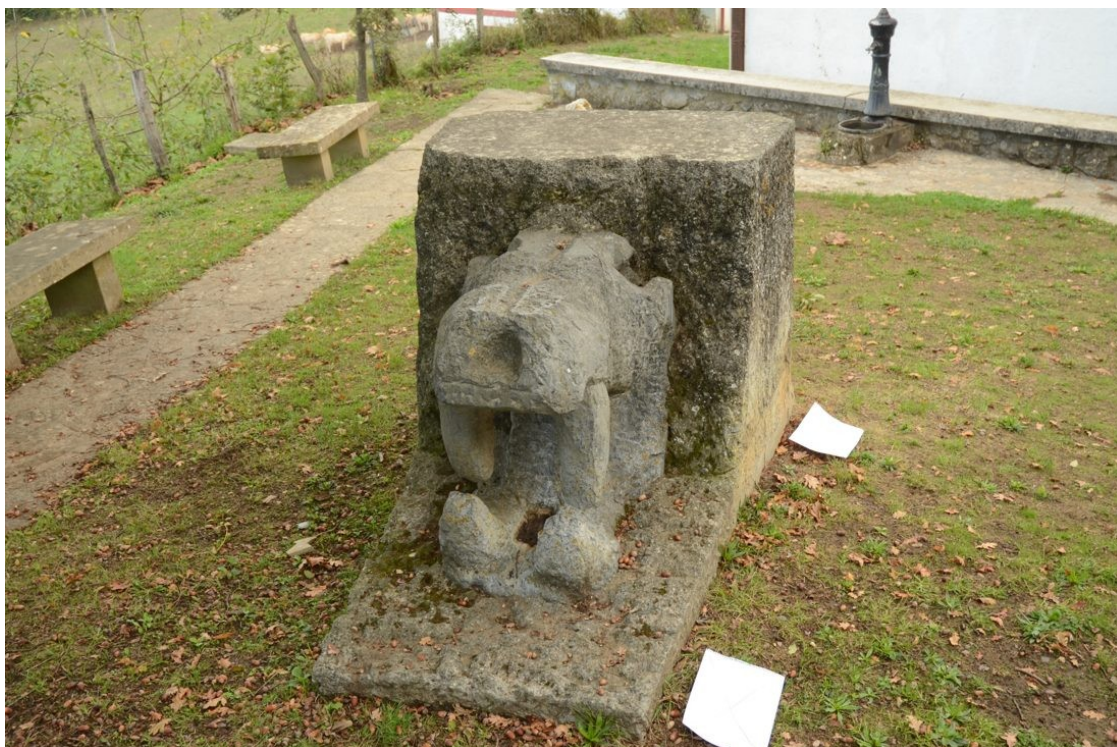
Figura 3. Cara frontal: la cabeza con la boca abierta, los dos colmillos y la losa. Fotografía 0124, 09/10/2026.

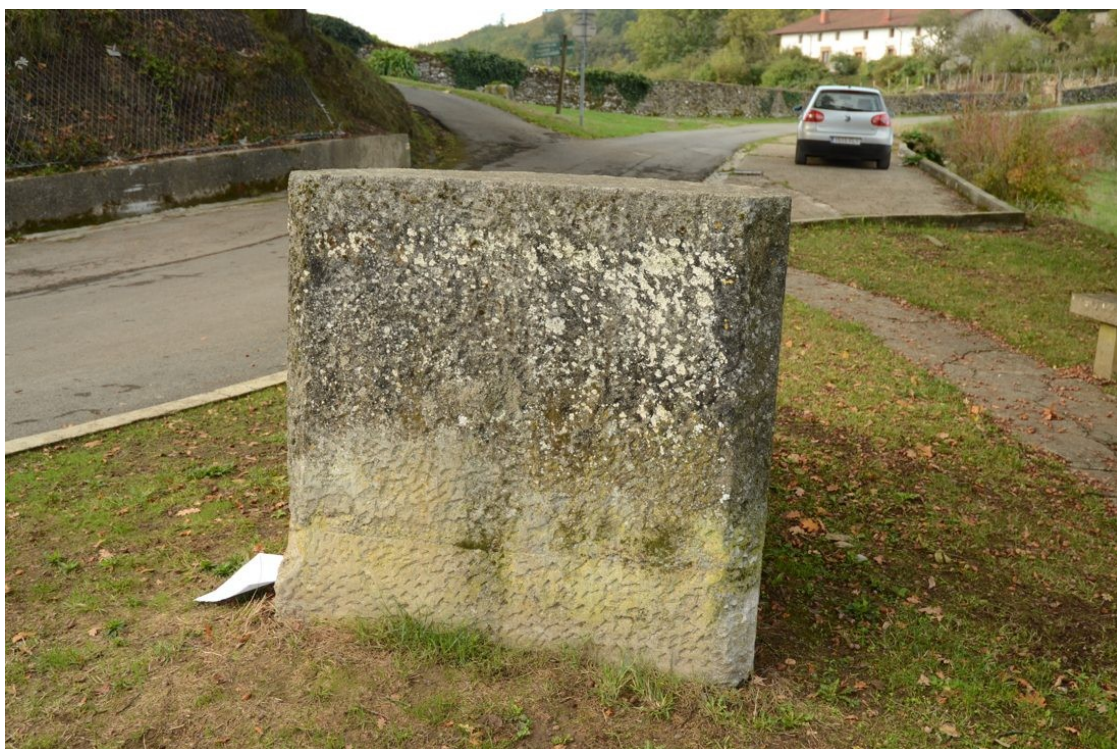
Figura 4. Cara posterior del bloque, hacia la carretera, con la colonización de líquenes en la mitad superior. Fotografía 0020, 09/10/2026.

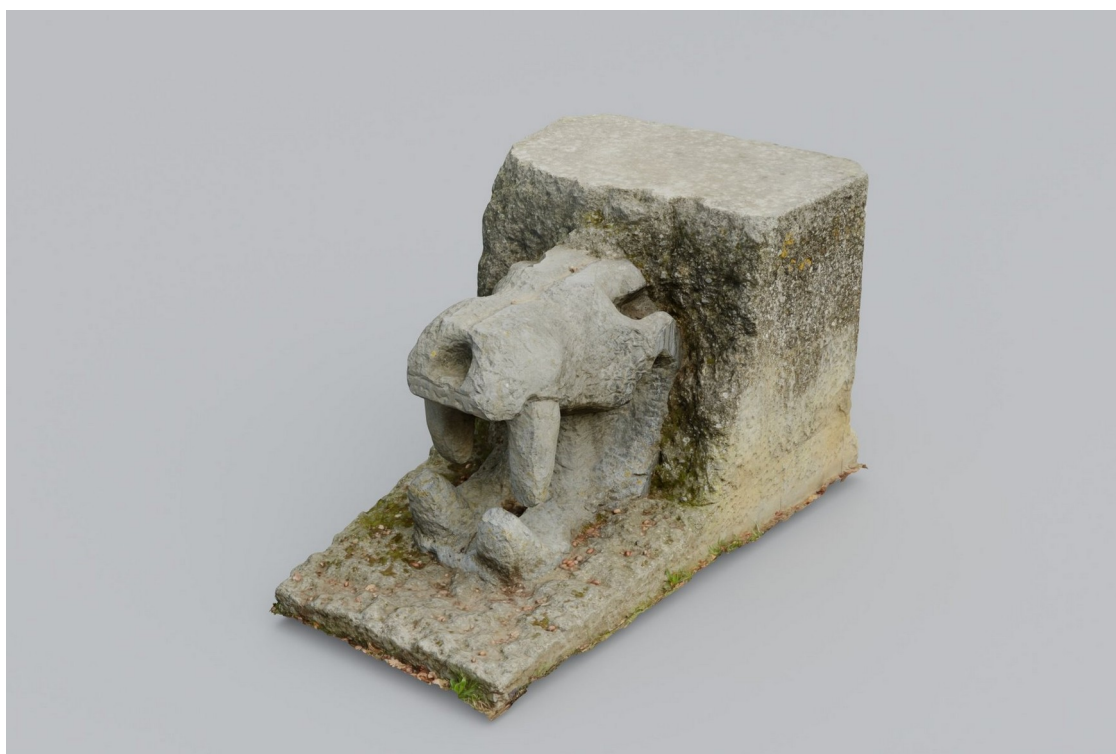
*Figura 5. Modelo 3D de trabajo con su textura fotográfica (582.963 triángulos, textura de 8192 px), visto desde la cara frontal y el lateral B. Imagen obtenida en Blender a partir del modelo; el fondo gris no forma parte del registro.*

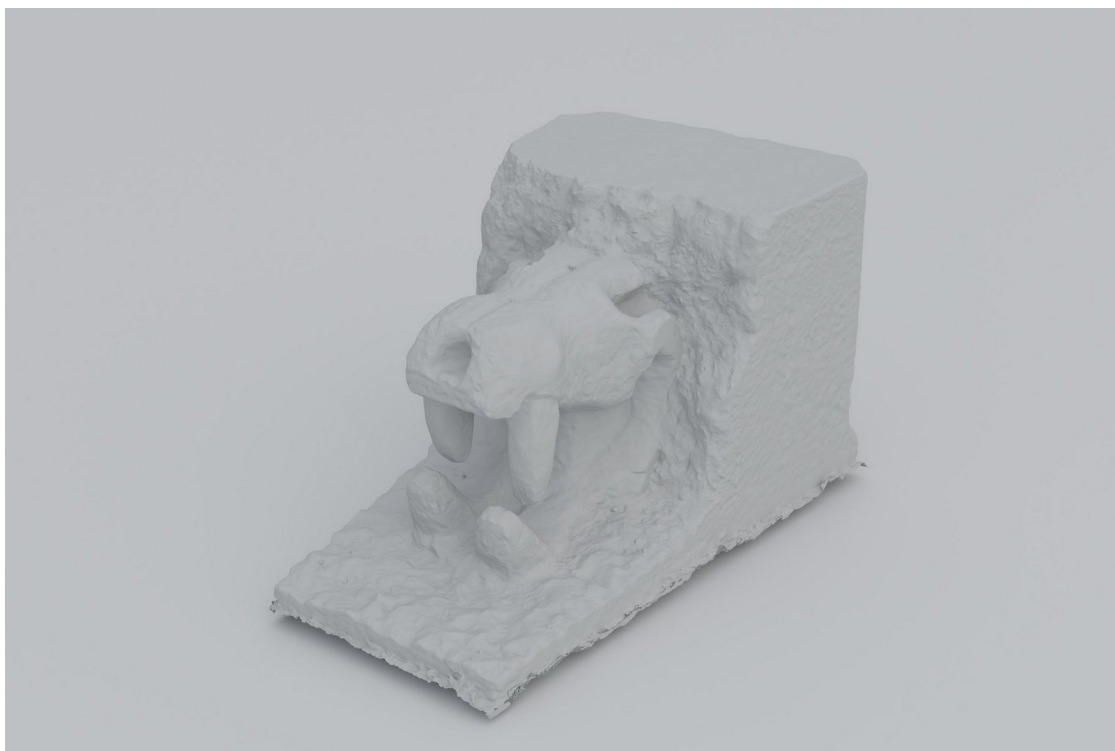
Figura 6. El mismo modelo sin textura, solo con la geometría. Permite ver el relieve de la talla y de la superficie sin que influya el color.

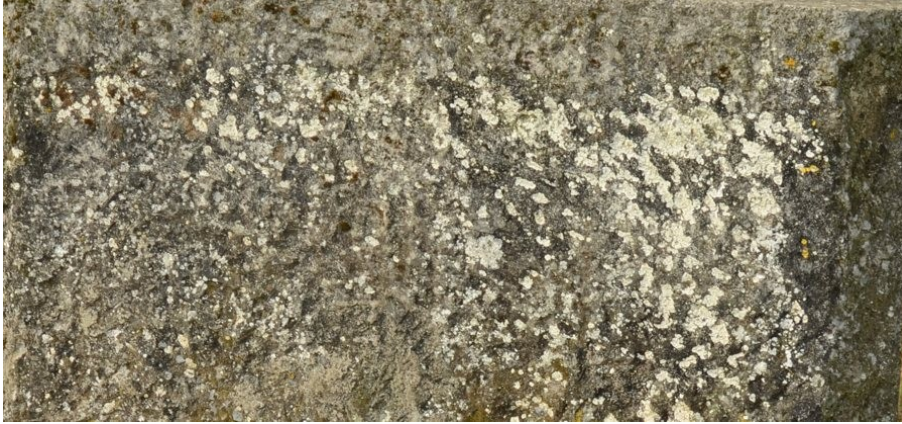
*Figura 8. Liquen crustáceo blanquecino-gris en la cara posterior del bloque. Fotografía 0020.*

| Riesgo | Qué puede pasar si no se actúa | ¿Se puede evitar? | Prioridad |
|---|---|---|---|
| Líquenes crustáceos y amarillo-anaranjados | Crecen despacio. Sus hifas penetran en la superficie y el ácido oxálico ataca la calcita, lo que a largo plazo puede provocar picaduras ( <i>biopitting</i> ) y pérdida de cohesión (Cozzolino et al., 2022). En algunos casos también protegen la piedra del agua y de los cambios de temperatura (Pinna, 2014). | No del todo: la escultura está a la intemperie y volverán a crecer. Arrancarlos puede hacer más daño que dejarlos (Pinna, 2014). | Media |

| Operación | Recomendación | Por qué |
|---|---|---|
| Líquenes crustáceos | <b>Mantener</b> mientras no haya pruebas de daño. Seguimiento fotográfico. | Arrancarlos puede dañar más que dejarlos; la decisión se toma caso a caso (Pinna, 2014; Cozzolino et al., 2022). Coincide con la aceptación del paso del tiempo que expresó el autor (apartado 1.3). |

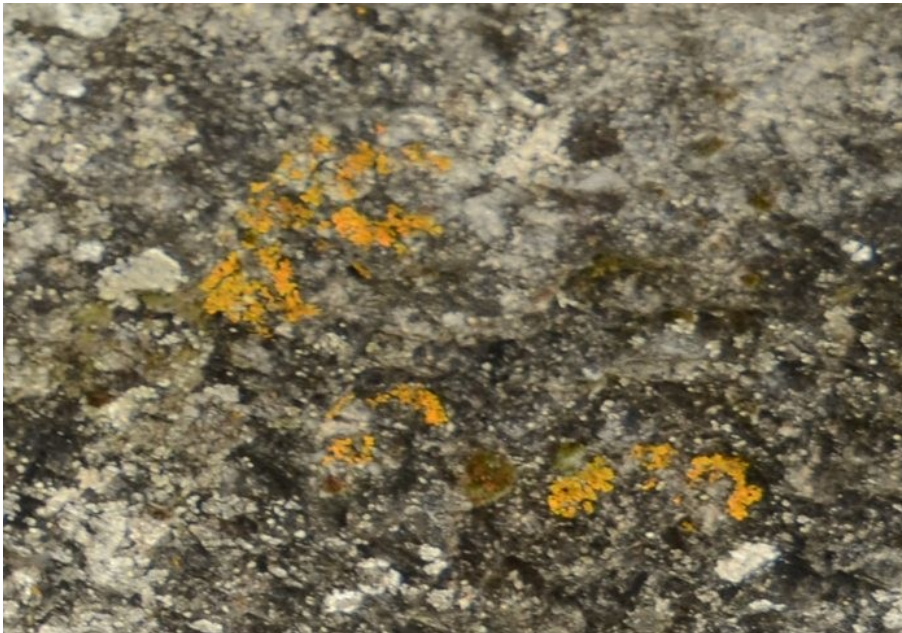
*Figura 9. Liquen amarillo-anaranjado sobre el bloque. Fotografía 0142.*

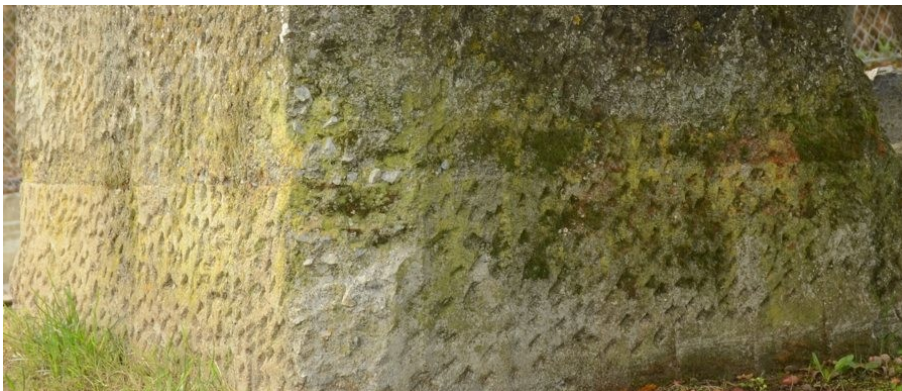
*Figura 10. Musgo y película biológica verde en la base de la cara en sombra. Fotografía 0061.*

| Riesgo | Qué puede pasar si no se actúa | ¿Se puede evitar? | Prioridad |
|---|---|---|---|
| Musgo en la base y en la unión cabeza-bloque | Retiene agua contra la superficie, forma una capa de "microsuelo" y facilita la llegada de plantas cuyas raíces abren las juntas y las grietas (Cozzolino et al., 2022; ICOMOS-ISCS, 2011, pp. 70 y 74). | Sí: retirada mecánica suave y mantenimiento. | Alta |

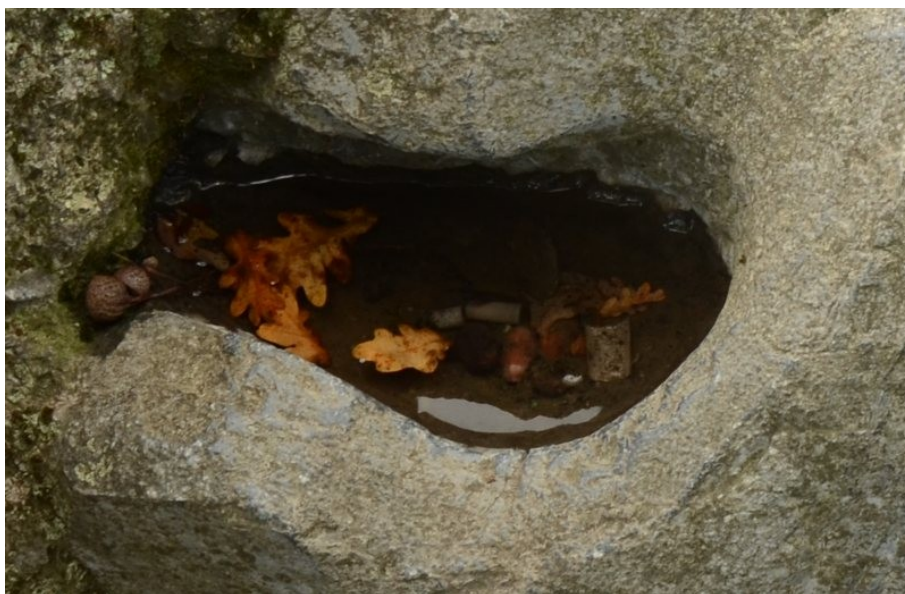
| # | Deterioro<br>(ICOMOS-ISCS) | Localización | Figuras | Causa probable |
|---|---|---|---|---|
| F | ▨ <b>Factor: retención de agua</b> (no es una forma de deterioro) | Fondo de las dos cavidades de los ojos, sin desagüe | Figura 11; figura 26 | La forma de la talla recoge el agua de lluvia y no tiene salida. |

*Figura 11. Agua estancada con hojas y bellotas en la cavidad del ojo. Fotografía 0136.*

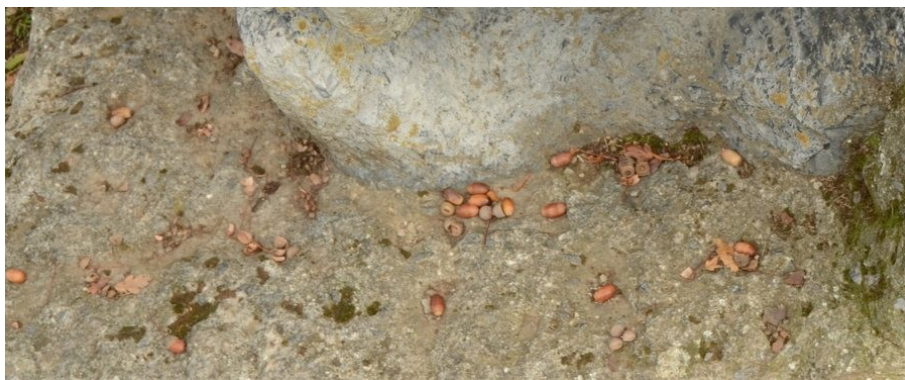
*Figura 12. Depósito de bellotas y hojas sobre la losa, junto a la boca. Fotografía 0142.*

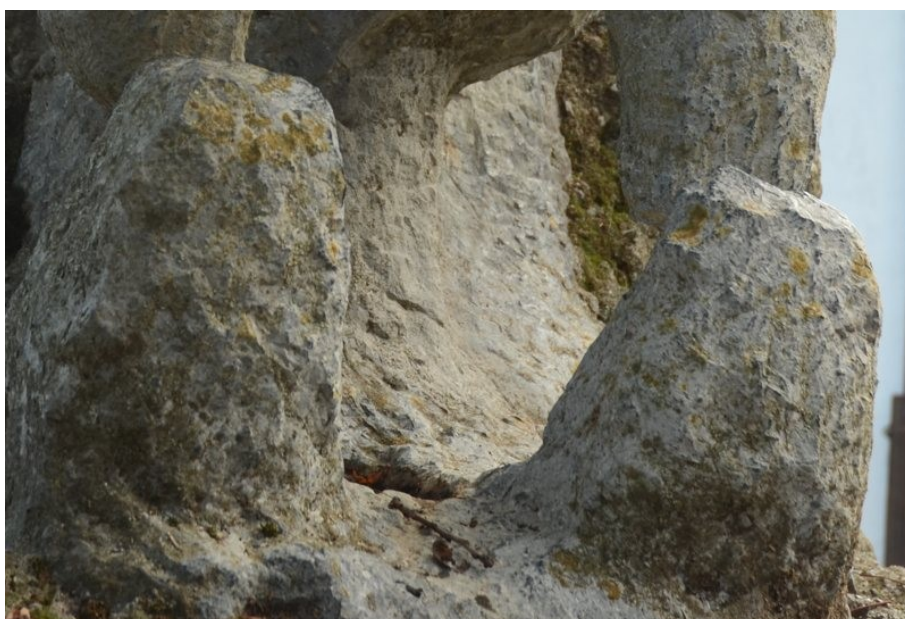
La cabeza y los colmillos, de caliza, están en buen estado. Solo presentan pequeños líquenes amarillo-anaranjados y depósitos en las cavidades. Los deterioros se concentran en el bloque y en la losa, y casi todos son de origen biológico y están relacionados con la humedad (tabla 5).

*Figura 13. Colmillos de caliza con pequeños líquenes amarillos. Fotografía 0165.*

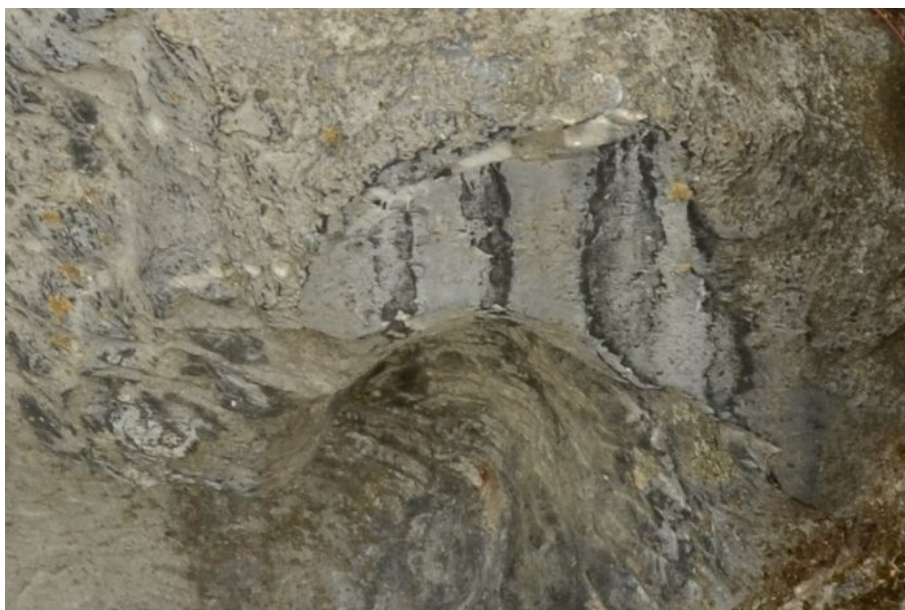
- **Cabeza y colmillos** ("mármol gris de Lastur" según la ficha). Es una piedra gris azulada y mate, con vetas blancas y grises. Las vetas son propias del material y no un deterioro (figura 14). En realidad, la piedra de Lastur es una caliza (Damas Mollá et al., 2013), por eso en este informe se habla de "caliza de Lastur".
- **Armadura metálica.** No se ven manchas de óxido, fisuras alineadas ni desconchados, aunque no se ha comprobado si la escultura tiene armadura.

*Figura 14. Vetas naturales de la caliza de Lastur en la boca: son propias del material, no un deterioro. Fotografía 0142.*

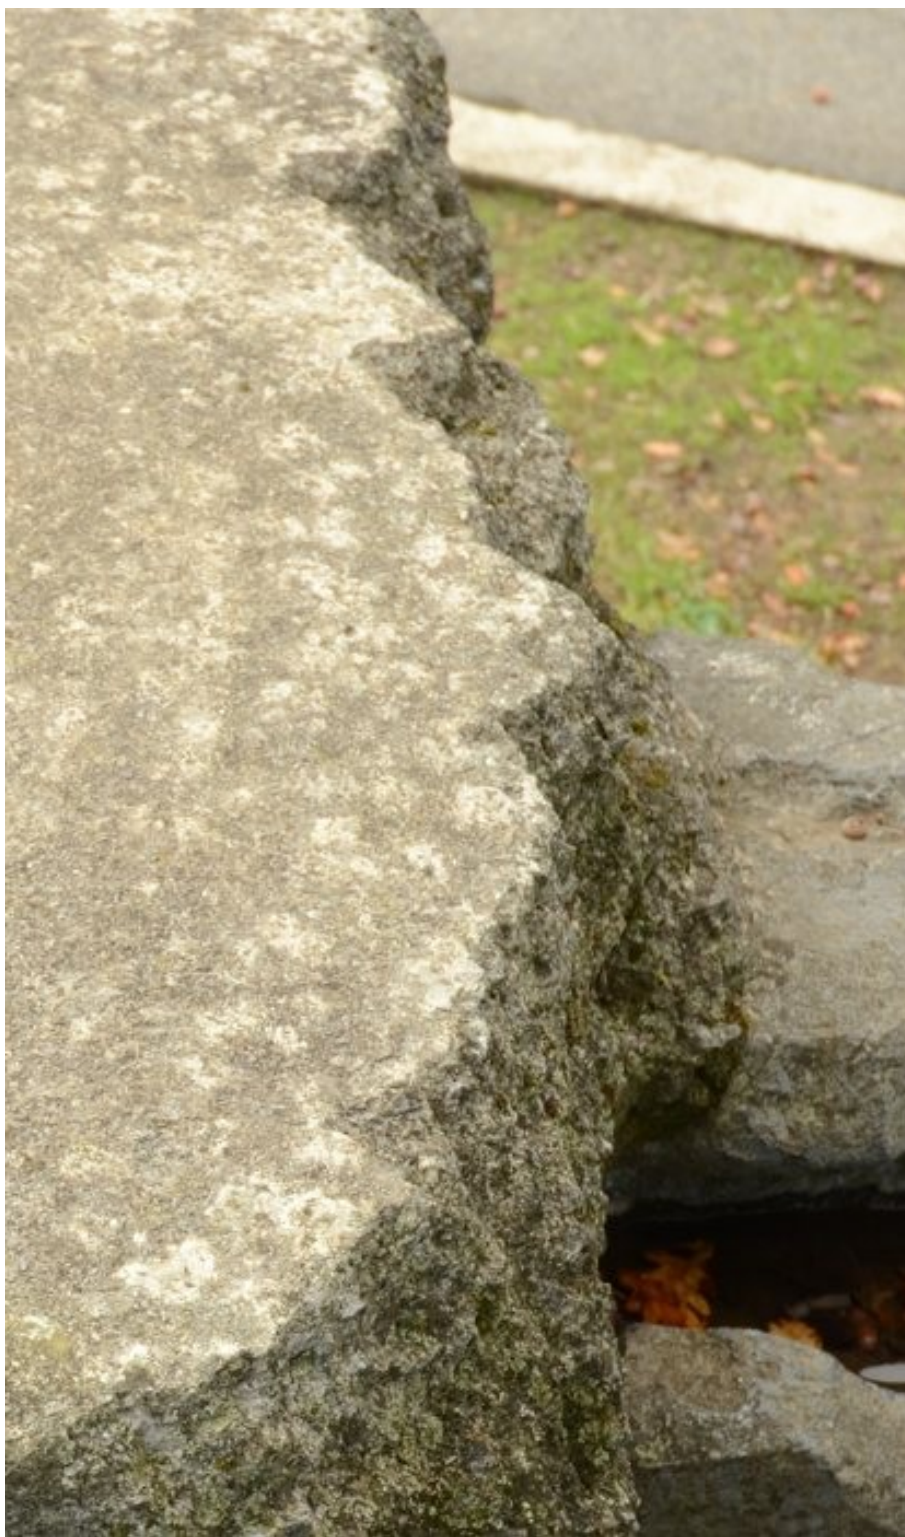
*Figura 15. Borde dentado del bloque junto a la cabeza: acabado probable. Fotografía 0138.*

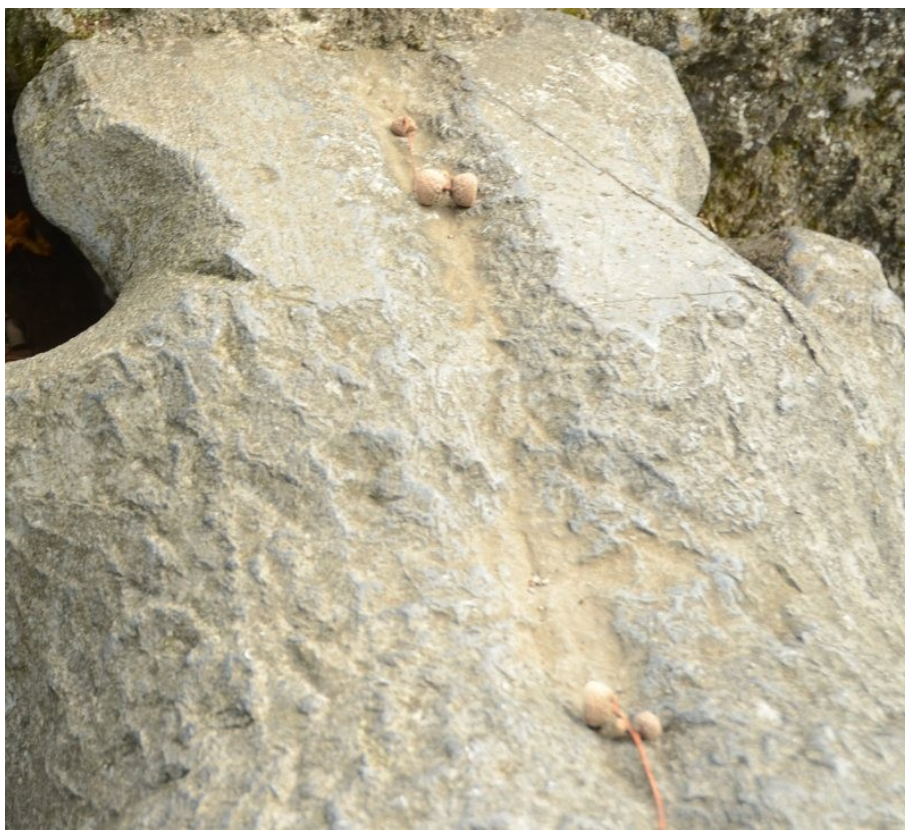
Figura 16. Línea fina en el lomo de la cabeza: ¿veta o fisura? Fotografía 0160.

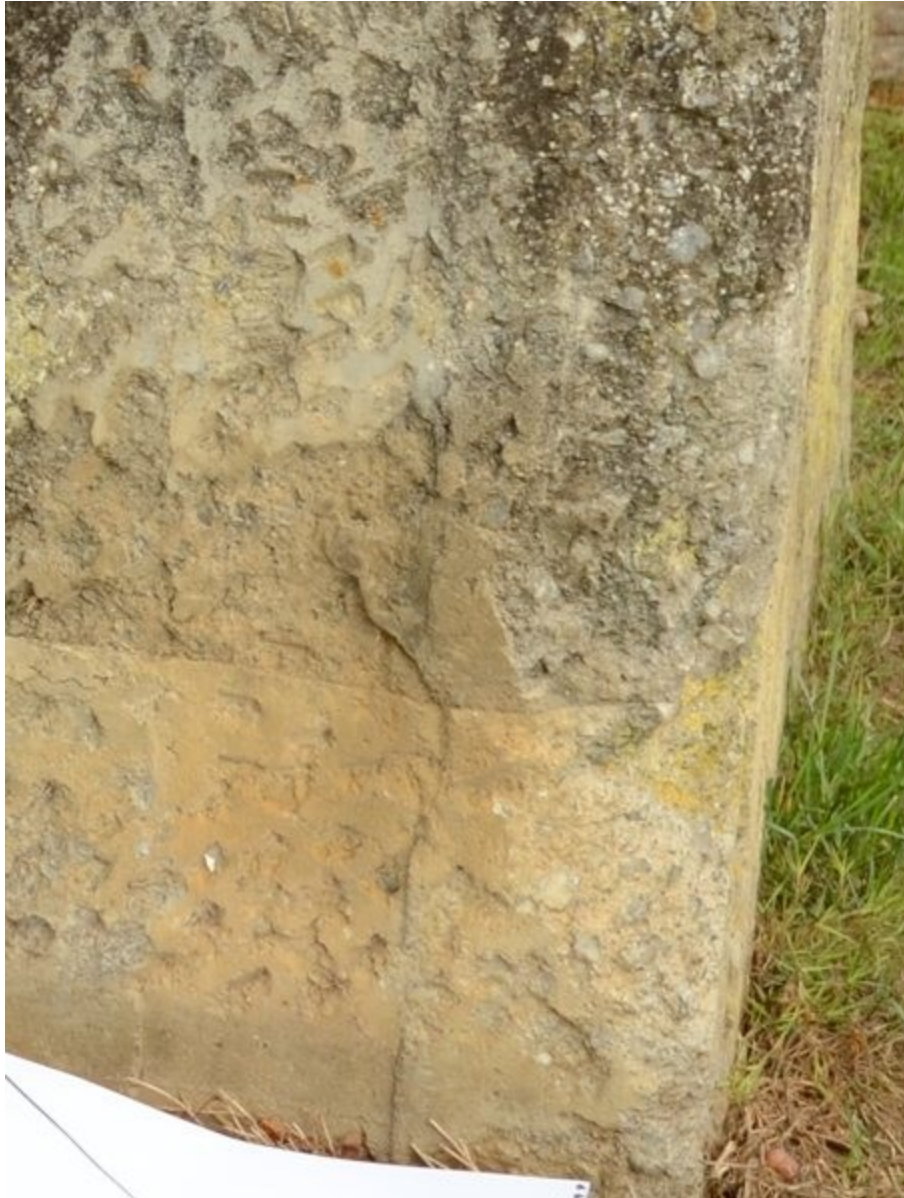
20 y 22). Puede ser una junta de hormigonado o de montaje, o una grieta. Si se tratara de una grieta abierta, sería una vía de entrada de agua (Gaudette y Slaton, 2007).

*Figura 17. Línea horizontal y vertical en la base del bloque: ¿junta o grieta? Fotografía 0009.*

| Riesgo | Qué puede pasar si no se actúa | ¿Se puede evitar? | Prioridad |
|---|---|---|---|
| Línea en la base (¿junta o grieta?) | Si es una grieta, entra agua; si el bloque está armado, con el tiempo puede haber corrosión y desprendimientos (Gaudette y Slaton, 2007). | Sí: primero diagnosticarla. | Media (por confirmar) |

| Operación | Recomendación | Por qué |
|---|---|---|
| Junta o grieta de la base | Diagnóstico primero. Si es una grieta abierta, sellado con mortero de cal compatible. | Evita la entrada de agua y el crecimiento de plantas (Laborde Marqueze, 2013, pp. 91-93). |

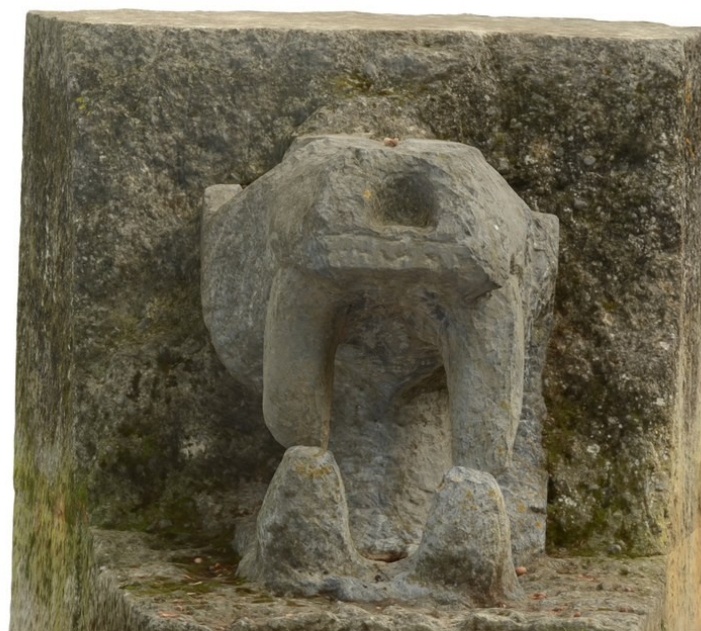
Figura 19. Ortoimagen del modelo 3D correspondiente al mapa 1, alzado frontal (cara del dragón), con la misma orientación (la escala gráfica es la del mapa). Captura fotogramétrica del 09/10/2026.

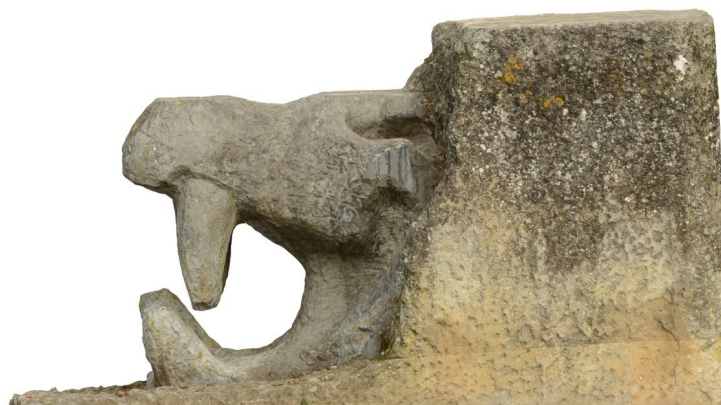
Figura 21. Ortoimagen del modelo 3D correspondiente al mapa 2, alzado lateral B (hacia el valle), con la misma orientación (la escala gráfica es la del mapa). Captura fotogramétrica del 09/10/2026.

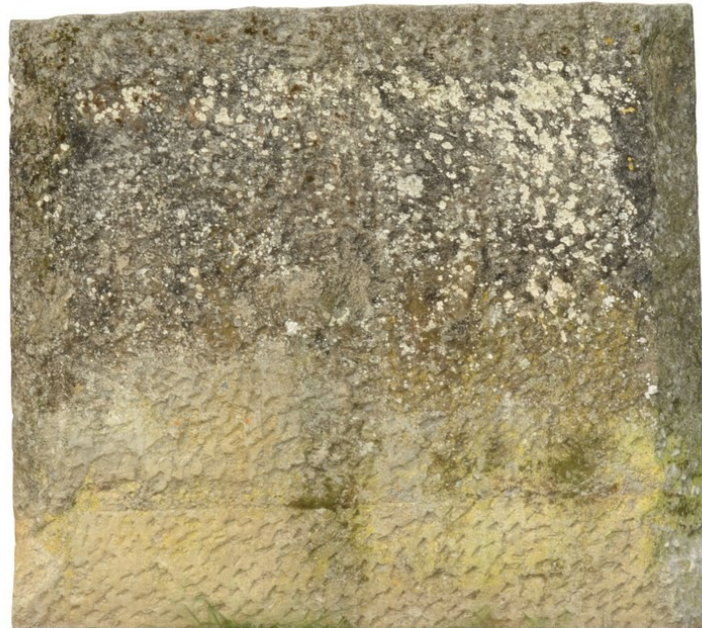
Figura 23. Ortoimagen del modelo 3D correspondiente al mapa 3, alzado posterior (hacia la carretera), con la misma orientación (la escala gráfica es la del mapa). Captura fotogramétrica del 09/10/2026.

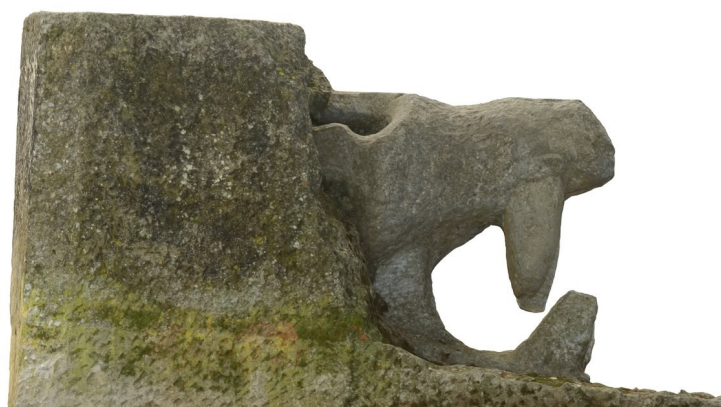
Figura 25. Ortoimagen del modelo 3D correspondiente al mapa 4, alzado lateral A (en sombra, hacia la iglesia), con la misma orientación (la escala gráfica es la del mapa). Captura fotogramétrica del 09/10/2026.

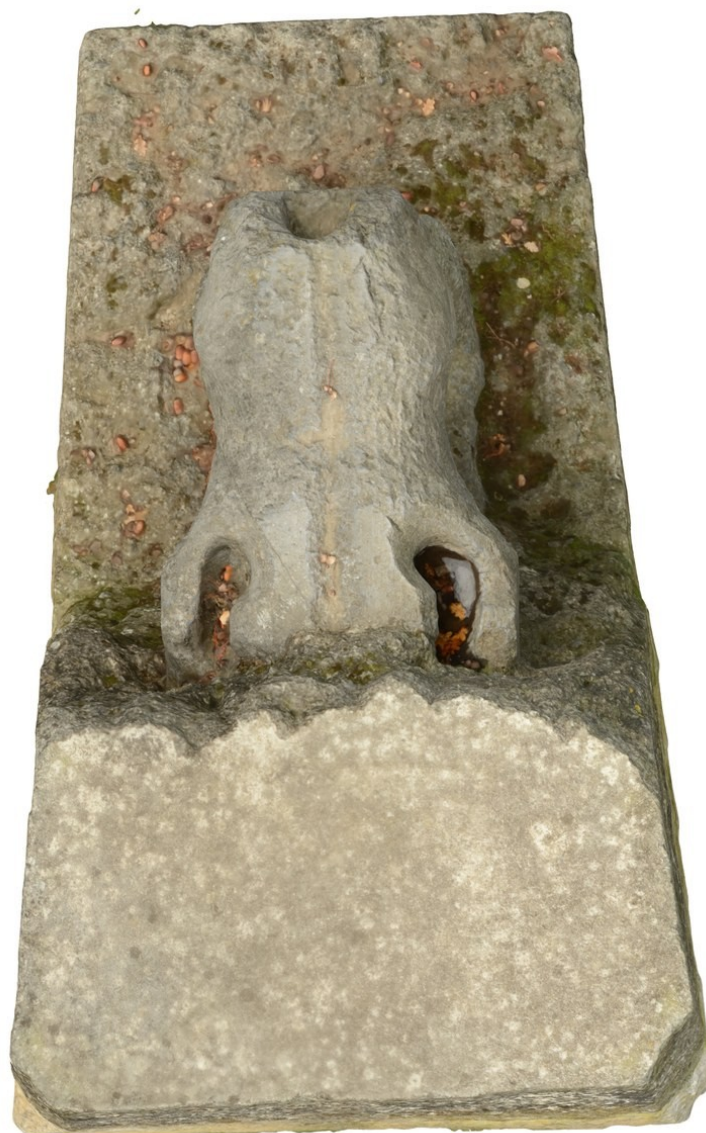
Figura 27. Ortoimagen del modelo 3D correspondiente al mapa 5, planta (vista superior), con la misma orientación (la escala gráfica es la del mapa). Captura fotogramétrica del 09/10/2026.
